MITTEILUNGEN DES FACHVERBANDES KATHODISCHER KORROSIONSSCHUTZ E.V.

Nr. 33

Die elektrische Trennung im ex-Bereich

Fachreferat, gehalten von Ing. Claus Behringer, Hamburg,

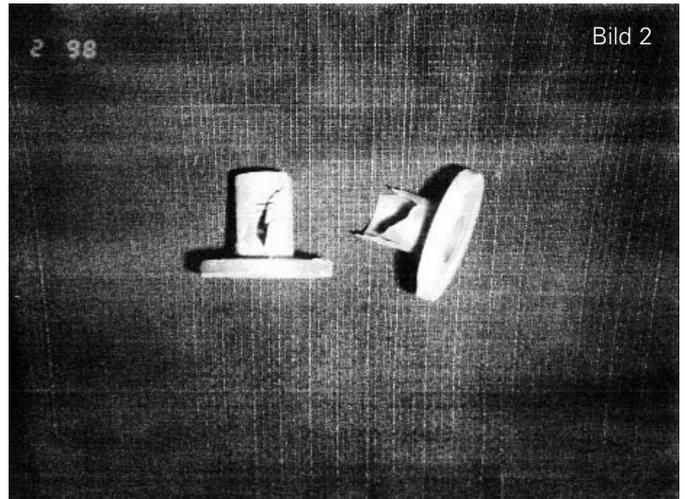
Bild 2

spielig. Abgesehen von einer durchgeschlagenen Funkenstrecke sind die Gründe für eine Erdung ungeeignetes Material bei den Isolierbolzen. In Bild –2– wurden die Flanschenbolzen in die Isolierhülsen gesteckt und durch die Flanschenbohrungen getrieben. Kaputt schon vom Moment der Montage.

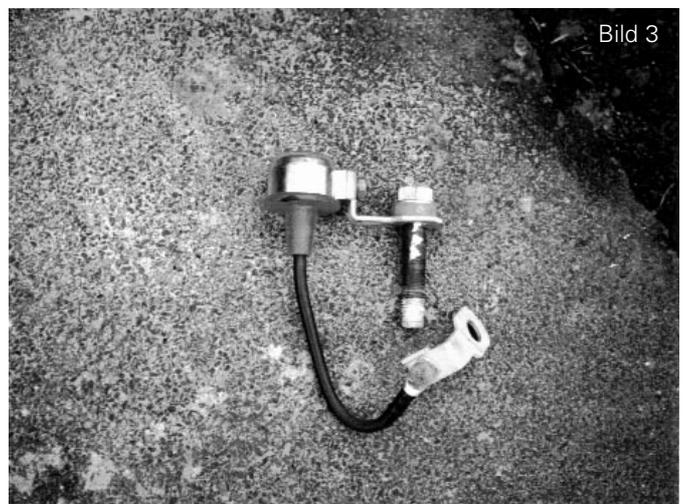
Bild 3

In Bild –3– wurde ein Schrumpfschlauch verwendet, der ebenfalls schon beim Einbau beschädigt wurde.

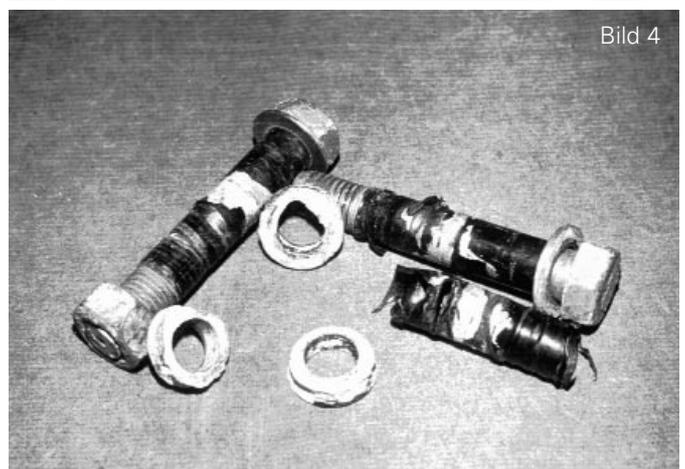
Bild 4

Eine Trümmerlandschaft ungeeigneten Materiales zeigt Bild –4–. Zerschlagene Schrumpfschläuche und nicht beständige Isolierringe.

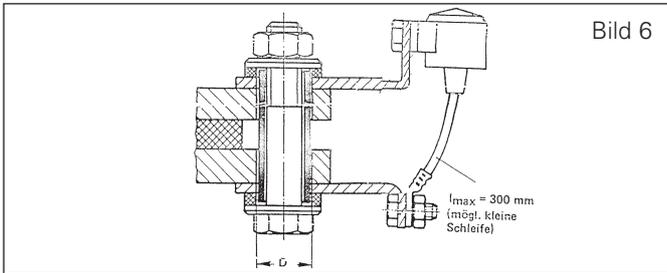
Bild 6

Funkenstrecken werden von verschiedenen Herstellern angeboten (Dehn, OBO, Wickmann u.a.). Der Einbau erfolgt nach der AfK-Empfehlung Nr.5. Bei mehreren elektrisch getrennten Rohrleitungen ist für jede Trennstelle eine Funkenstrecke vorzusehen. Es ist nicht möglich, mehrere getrennte Rohrleitungen mit einem Brückenseil zusammenzuschließen, um Funkenstrecken einzusparen. Die Isolierstrecke ist dabei so kurz wie möglich zu überbrücken; das Seil soll möglichst ohne Schleife angeschlossen werden. Bild –6–.

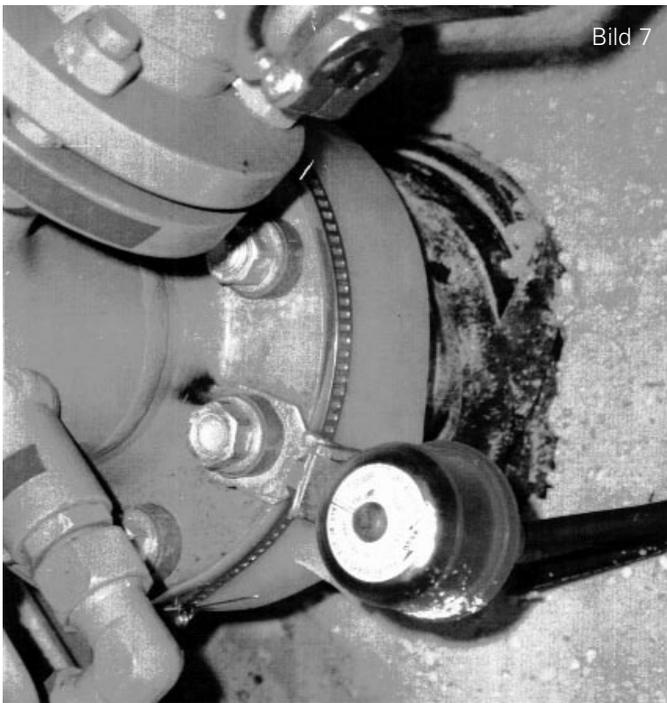
Bild 7

In Bild –7– ist hinter dem Anschlußbügel am ausgehenden Rohr ein schwarzer Fleck zu sehen. Das ist ein freier Überschlag (im ex-Bereich!!), weil das Flanschblatt dick mit nicht leitender Farbe gestrichen wurde. Hätte im Moment dieses Überschlages zündfähige Atmosphäre angestanden, wäre es hier zur Verpuffung oder Explosion gekommen.

Bei den Funkenstrecken ist auf richtige Montage zu achten. Es muß eine kraftschlüssige Verbindung zum Flanschblatt hergestellt werden. Fett Schmutz oder Farbe auf dem Flanschblatt ist vor Anbau des Anschlußbügels zu entfernen. Abwischen genügt nicht, hier ist Schaben gefordert.

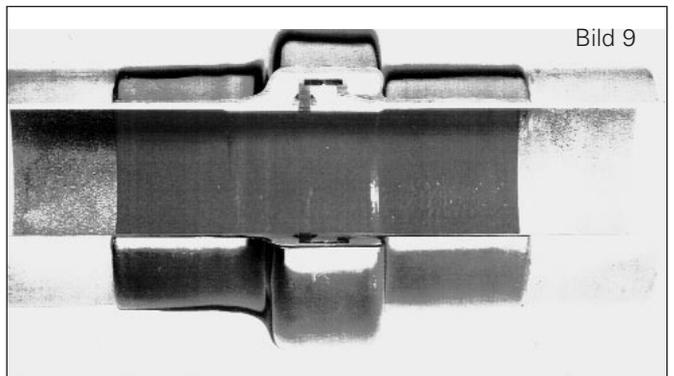
Bild 9

Im Falle einer Erdung sind auch die Funkenstrecken zu prüfen. Werden beide Seiten an die Gossenbrücke angeschlossen, muß ein Widerstand von $> 1000 \text{ Ohm}$ zu messen sein. Bei geringeren Werten ist die Funkenstrecke zu erneuern. Eine besondere Stellung nimmt das „Isolierstück SHD“ der Firma Franz Schuck GmbH in Steinheim ein. Es handelt sich dabei um ein Bauteil geprüftes Einschweiß Isolierstück mit integrierter Ringfunkenstrecke. Eine im Isolierstück am gesamten Umfang verlaufend angeordnete Funkenstrecke ermöglicht einen zerstörungsfreien Hochspannungsüberschlag. Selbst Blitzeinschläge können somit in der Regel gefahrlos abgeleitet werden. Nach einem PTB-Bericht kann das Isolierstück in ex-gefährdeten Bereichen ohne externe Funkenstrecke eingesetzt werden. Bild –9–.

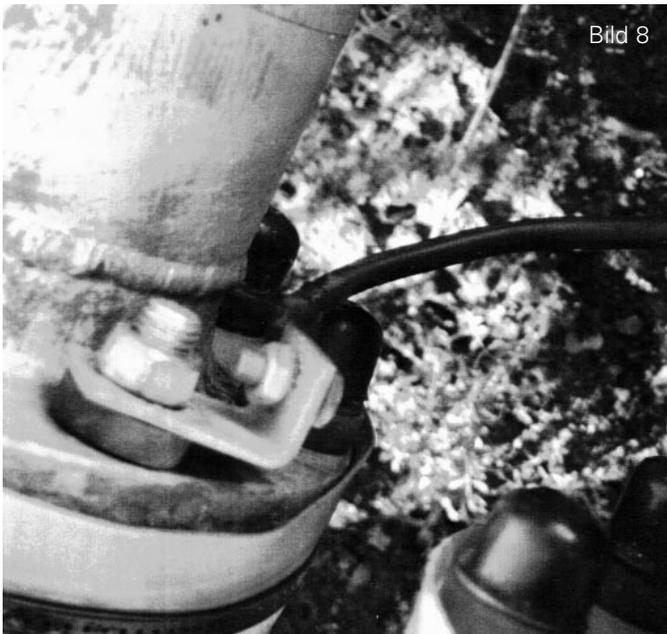
Bild 8

Nach Arbeiten durch andere Gewerke (z.B. Maler) sind die Trennstellen und Funkenstreckenanschlüsse zu kontrollieren, damit es nicht zu solchen unwirksamen Montagen kommt, wie in Bild –8– zu sehen ist.

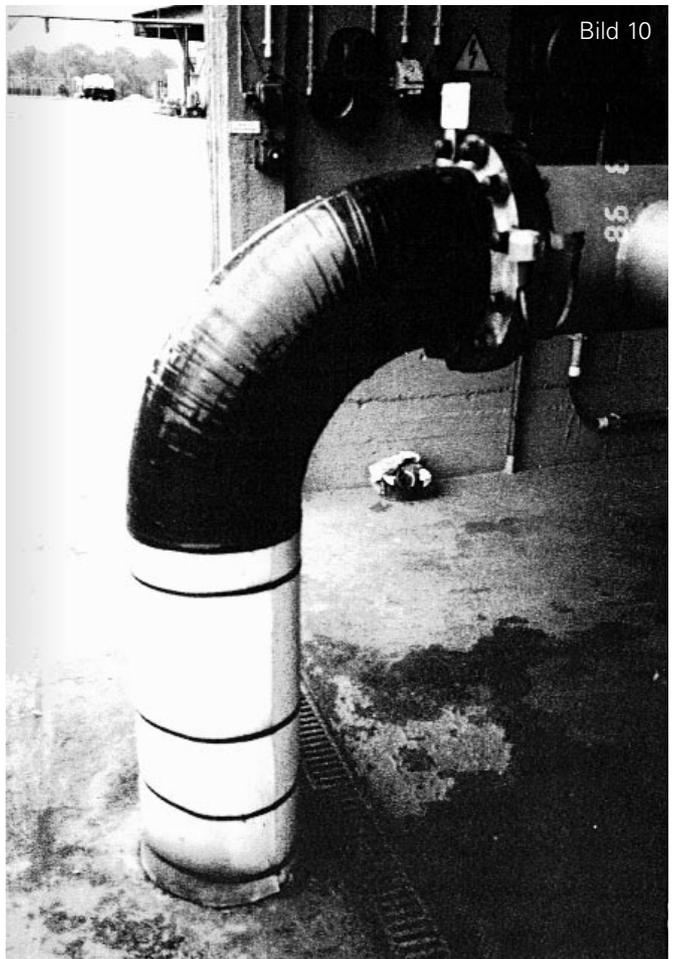
Bild 10

Das Verkleiden mit Kunststofffolien empfiehlt sich bei großflächigen Abdeckungen und bei nahe liegenden nicht geschützten Bauteilen. Bild –10–. Kunststoff-Halbschalen werden von der Industrie angeboten. Sie überdecken den Isolierflansch und werden mit Stahlklammern auf den Rohrleitungen festgehalten. Bei dieser Methode können Platzprobleme mit den Funkenstreckenbügeln auftreten.
